Meerjaren Onderhoudsplan (MJOP) NEN 2767 - 15 Jaar

2023D00629

Retiefstraat 7
9-2-2024

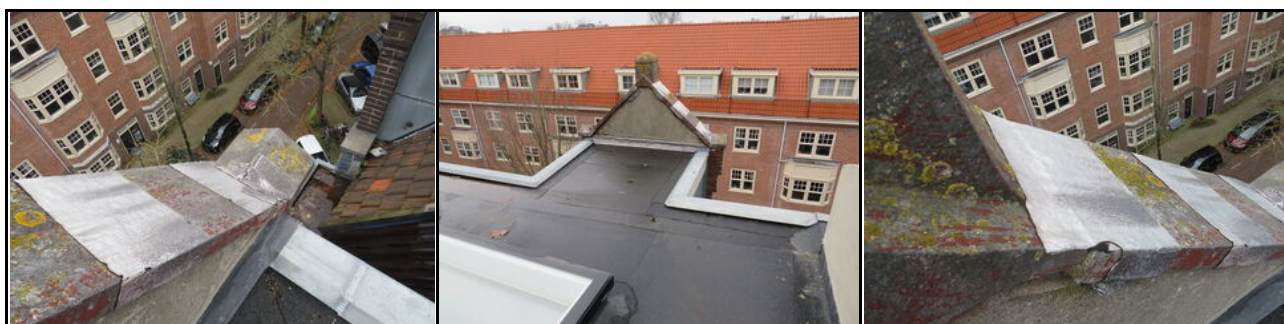
| Code | Omschrijving | Hoeveelheid | Locatie | CVO |
|---|---|---|---|---|
| 211025 | Gevelafwerking natuursteen | 8.00 m2 | Afdekken opbouw, balkon en consoles voorgevel | 3 |

B2EM01 Breuk

| Ernst | Intensiteit | Omvang | Aspect | Prio |
|---|---|---|---|---|
| 2: Serieus | 3: Eindstadium | | Veiligheid/gezondheid | 2 |

| Omschrijving | S.jaar | Cycl. | 2023 | 2024 | 2025 | 2026 | 2027 | 2028 | 2029 | 2030 | 2031 | 2032 | 2033 | 2034 | 2035 | 2036 | 2037 | Totaal |
|---|---|---|---|---|---|---|---|---|---|---|---|---|---|---|---|---|---|---|
| Herstellen gevelafwerking natuursteen | 2024 | 24 | | € 673 | | | | | | | | | | | | | | € 673 |

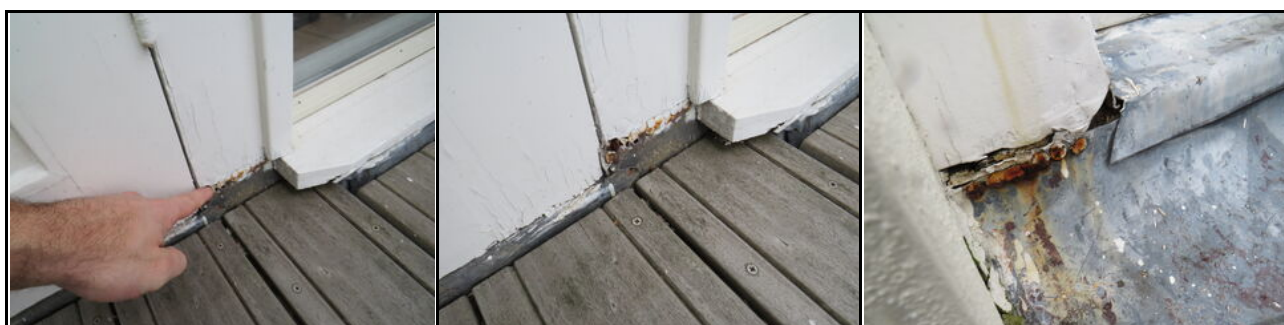
| 311001 | Kozijnen hardhout | 190.00 m2 | Algemeen | 2 |

| B7EM05 | Houtrot | | Achtergevel | 4 |

| Ernst | Intensiteit | Omvang | Aspect | Prio |
|---|---|---|---|---|
| 1: Ernstig | 3: Eindstadium | 10 % | Veiligheid/gezondheid | 3 |

| Activiteit | Hoeveelheid | Gepland jaar | Totaal |
|---|---|---|---|
| Houtrotherstel | 19.00 m2 | 2027 | € 3.998 |

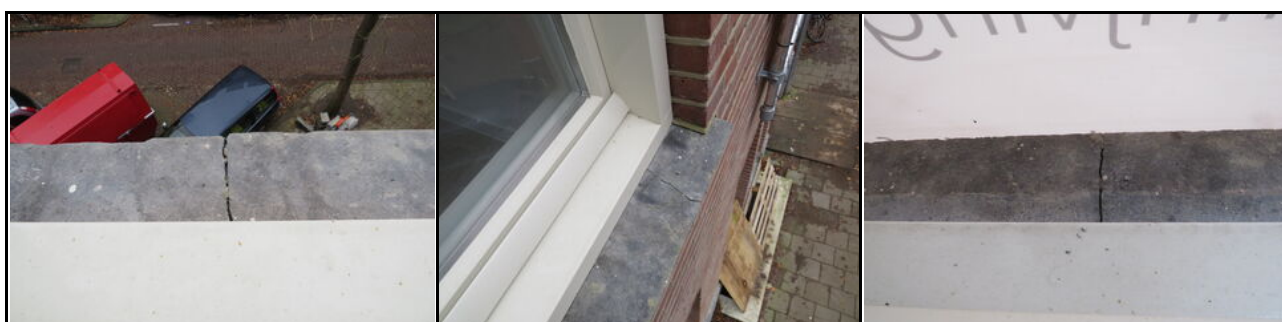
| Code | Omschrijving | Hoeveelheid | Locatie | CVO |
|---|---|---|---|---|
| 311014 | Waterslagen natuursteen | 31.00 m1 | Voorgevel | 3 |
| B7SM02 | Beschadiging, scheurvorming | | | |

| Ernst | Intensiteit | Omvang | Aspect | Prio |
|---|---|---|---|---|
| 2: Serieus | 3: Eindstadium | | Veiligheid/gezondheid | 2 |

| Omschrijving | S.jaar | Cycl. | 2023 | 2024 | 2025 | 2026 | 2027 | 2028 | 2029 | 2030 | 2031 | 2032 | 2033 | 2034 | 2035 | 2036 | 2037 | Totaal |
|---|---|---|---|---|---|---|---|---|---|---|---|---|---|---|---|---|---|---|
| Herstellen waterslagen natuursteen | 2024 | 24 | | € 541 | | | | | | | | | | | | | | € 541 |

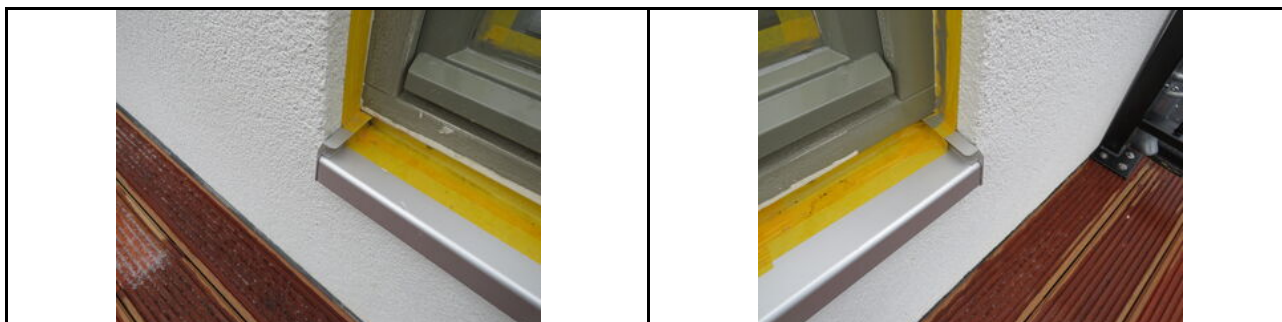
| 311021 | Waterslagen aluminium | 35.00 m1 | Achtergevel, dakopbouw | 2 |
| B7EB03 | Materiaaltoepassing foutief | | | |

| Ernst | Intensiteit | Omvang | Aspect | Prio |
|---|---|---|---|---|
| 1: Ernstig | | | Veiligheid/gezondheid | 3 |

| Activiteit | Hoeveelheid | Gepland jaar | Totaal |
|---|---|---|---|
| Herstel detaillering | 17.50 m1 | 2024 | € 1.407 |

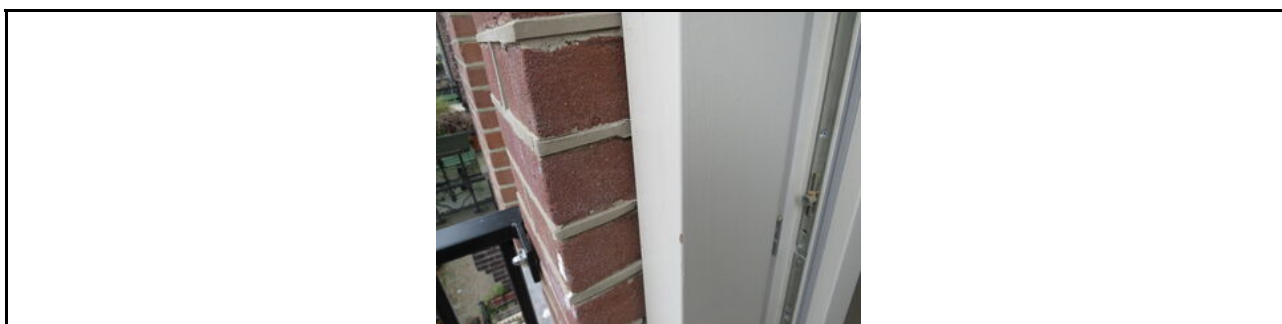
| Code | Omschrijving | Hoeveelheid | Locatie | CVO |
|---|--|---|---|---|
| 341102 | Hekken aluminium | 7.60 m1 | Voorgevel | 2 |
| B4EB02 | Losstaande of instabiele leuningen, balustrades en hekwerken | | | |

| Ernst | Intensiteit | Omvang | Aspect | Prio |
|---|---|---|---|---|
| 1: Ernstig | | | Veiligheid/gezondheid | 1 |

| Activiteit | Hoeveelheid | Gepland jaar | Totaal |
|---|---|---|---|
| Vastzetten hekken | 3.80 m1 | 2024 | € 302 |
